# Fehlerleitfaden - D7 Erweiterungsmodule von SNOM funktioniert nicht hintereinander

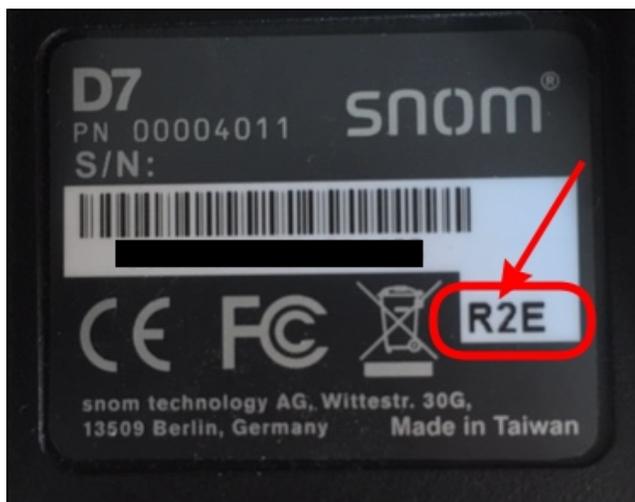
Auf der Rückseite des Erweiterungsmoduls ist rechts unter dem Barcode die Hardwareversion vermerkt.

Ist hier die Hardwareversion "R2E" vermerkt, handelt es sich um eine alte Hardware-Version, die mit den einigen Telefonen von SNOM nicht korrekt funktioniert wenn es sich um das erste Erweiterungsmodul in der Kette handelt. Ist dies der Fall muss ein RMA durchgeführt werden und der Hersteller tauscht das Erweiterungsmodul durch ein neueres Model mit der Hardwareversion "R4A" aus.

**Hinweis:** Es muss nur das erste Erweiterungsmodul in der Reihe eine aktuelle Hardwareversion haben.
